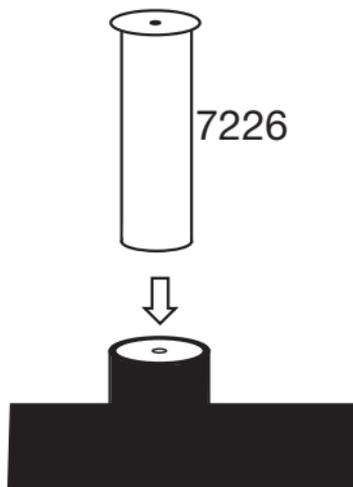
Potentielle Fehlerquellen beim Rauchgenerator

- Der Rauchgenerator darf nur maximal halb mit Rauchöl gefüllt sein.
- Im Rauchgenerator darf sich keine Luftblase befinden.
- Der Anschlussdraht an der Unterseite des Rauchgenerators muss sicheren Kontakt zur Anschlussfeder im Lokomotiv-Fahrgestell besitzen.

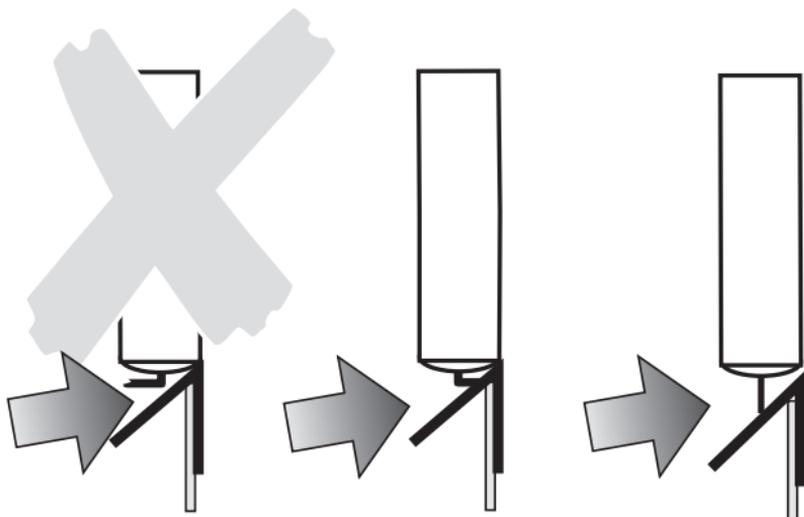
Potential Problems with the Smoke-Generator

- The smoke generator cannot be filled any more than halfway with smoke fluid.
- There should not be any air bubbles in the smoke generator.
- The connecting wire on the underside of the smoke generator must have a clean contact with the connection field in the locomotive's frame.

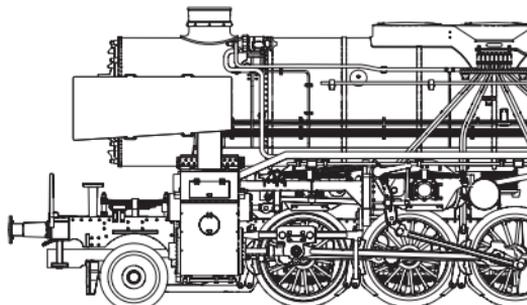
- Llenar el cartucho solamente hasta la mitad con líquido fumígeno.
- Prestar atención que no se forme una burbuja de aire en el cartucho.
- El hilo tomacorriente de la base debe tener un buen contacto con el resorte que está en el bastidor de la locomotora. Si fuera necesario, ajustar el hilo tomacorriente según la ilustración.

- Rökgeneratortorn får maximalt fyllas till hälften med rökvätska.
- I rökgeneratortorn får inte finnas någon luftblåsa.
- Anslutningstråden på rökgeneratortorns undersida måste ha en säker kontakt med anslutningsfjädern i lokets chassi. I nödfall måste anslutningstråden justeras enligt teckningen bredvid.
